— 家は外壁で守られる —

パワーボード17年目の検証。パワーボード住宅は、築後17年以上が過ぎても、外壁はもちろん、内部構造の劣化もほとんど無く、新築時と変わらぬ佇まいを見せています。

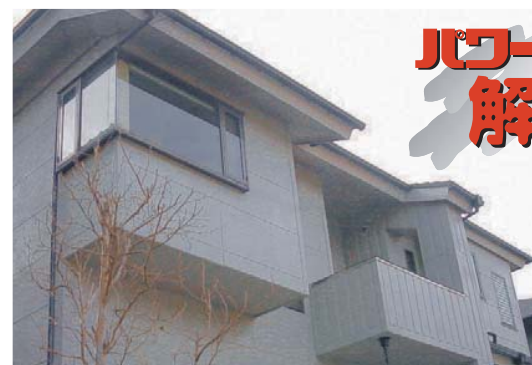
●築17年目のパワーボード使用住宅外観。全てのパネルにクラック、反り等の変化は見られませんでした。メンテナンスは3年前(築14年目)に外装塗装を実施。
